-14-  
SUBCUENCA DEL RÍO  
ORONCILLO

## 14. SUBCUENCA DEL RÍO ORONCILLO

# SISTEMA FLUVIAL: RÍO ORONCILLO

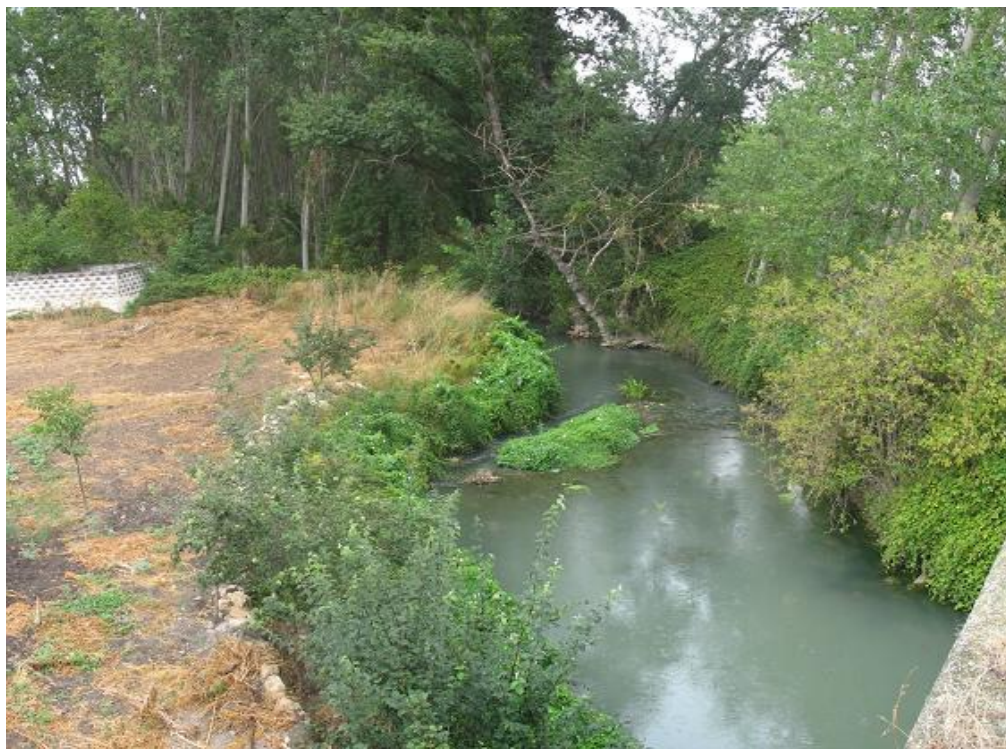
Figura 14-1. Río Oroncillo en Orón.

El trazado general de la cuenca y del río principal es *grosso modo* oeste-este, si bien el nacimiento es claramente norte-sur, al contrario que el tramo anterior a la desembocadura.

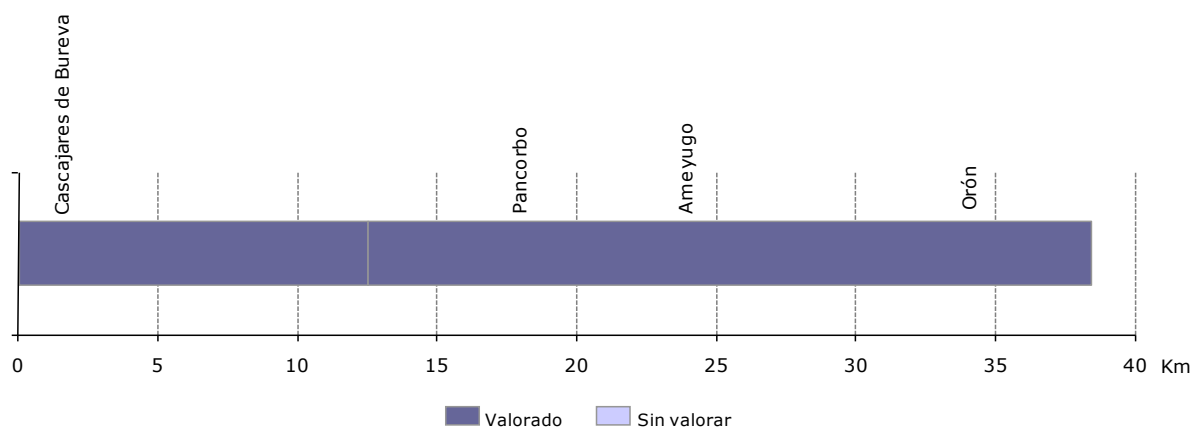
Figura 14-3. Esquema de masas valoradas del río Oroncillo.

El río Oroncillo cuenta con dos masas de agua diferenciadas según la clasificación de masas de aguas de la Confederación Hidrográfica del Ebro, ambas con valoración del índice hidrogeomorfológico IHG.

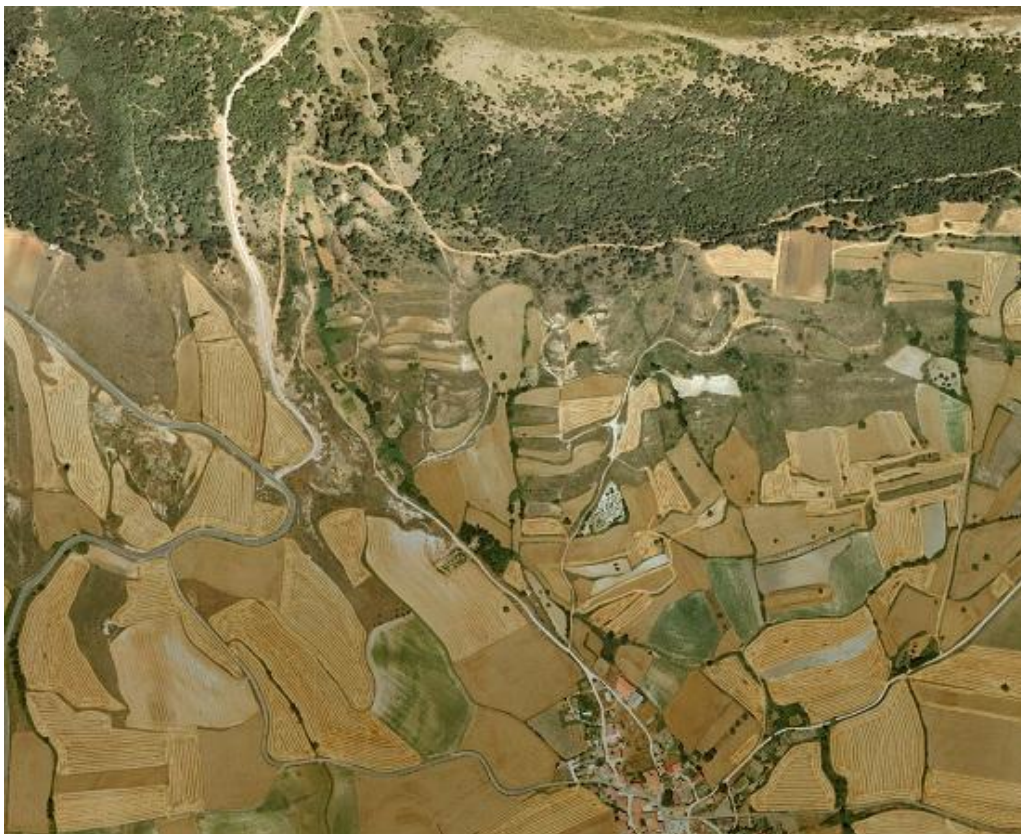
Figura 14-4. Fotografía aérea del nacimiento del río Oroncillo al norte de Cascajares de Bureba.

El trazado en planta de la masa de agua del río Oroncillo se encuentra modificado prácticamente desde su nacimiento, ya que los cultivos son dominantes desde las mismas zonas de piedemonte de la modesta sierra donde se ubica el nacimiento del río.

El lecho, fruto de estos mismos impactos y canalizaciones, también se ha visto muy alterado. Aparecen algunos vados e impactos transversales a lo largo de la masa.

Las márgenes del cauce presentan afecciones muy frecuentes que conllevan la pérdida de dinamismo lateral del cauce, ya muy encorsetado por cultivos.

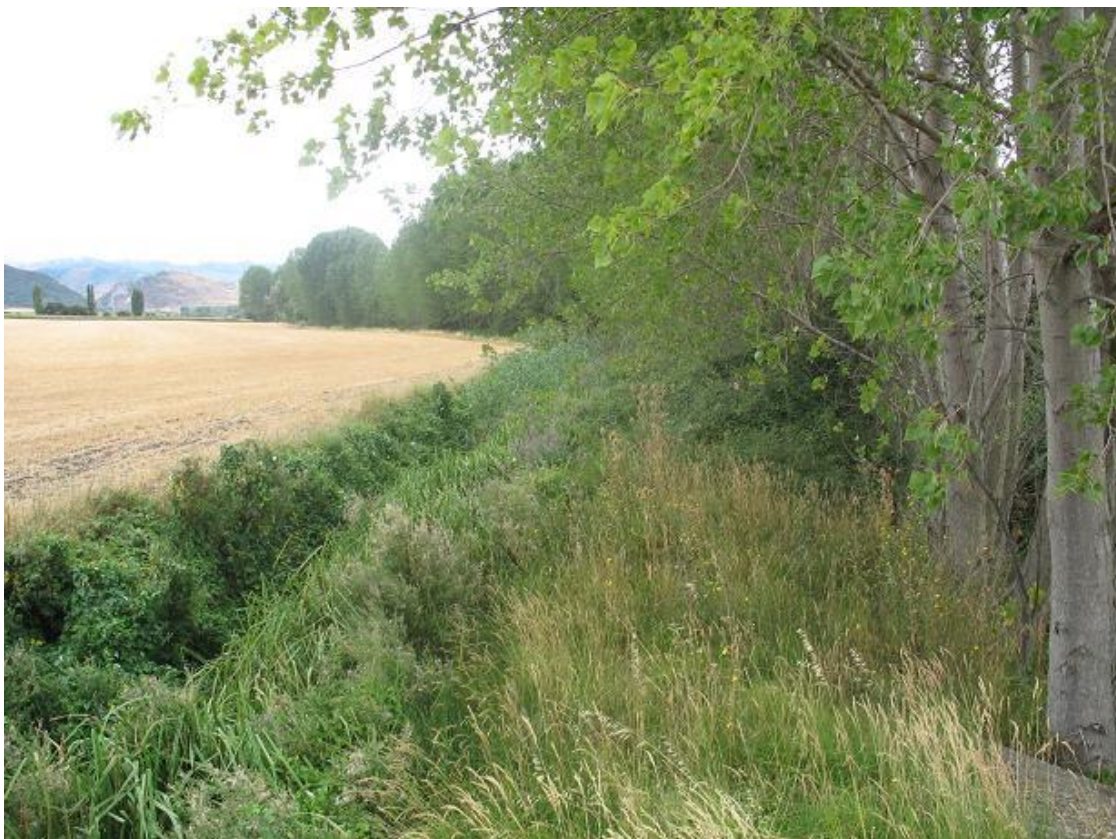
De nuevo las zona amplias, cultivadas hasta las mismas orillas del río Oroncillo, presentan un trazado claramente modificado y regularizado. En algunos sectores, sobre todo de la parte baja de la masa de agua, se mantienen pequeños meandros que dejan entrever la morfología original del cauce. La parte central, más encajada, no tiene unas alteraciones tan sustanciales, si bien las defensas son muy abundantes y llegan a canalizar algunos tramos concretos.

El lecho también tiene impactos destacables. Allí donde los cultivos se encuentran cercanos las defensas laterales han conllevado afecciones al lecho, con limpiezas y dragados (siempre en un cauce de escasa entidad y desarrollo lateral). Aparecen también algunos azudes que rompen el perfil longitudinal del cauce y abundantes puentes fruto del paso de infraestructuras de comunicación en un espacio muy reducido.

Figura 14-6. Cauce alterado y corredor ribereño muy limitado.

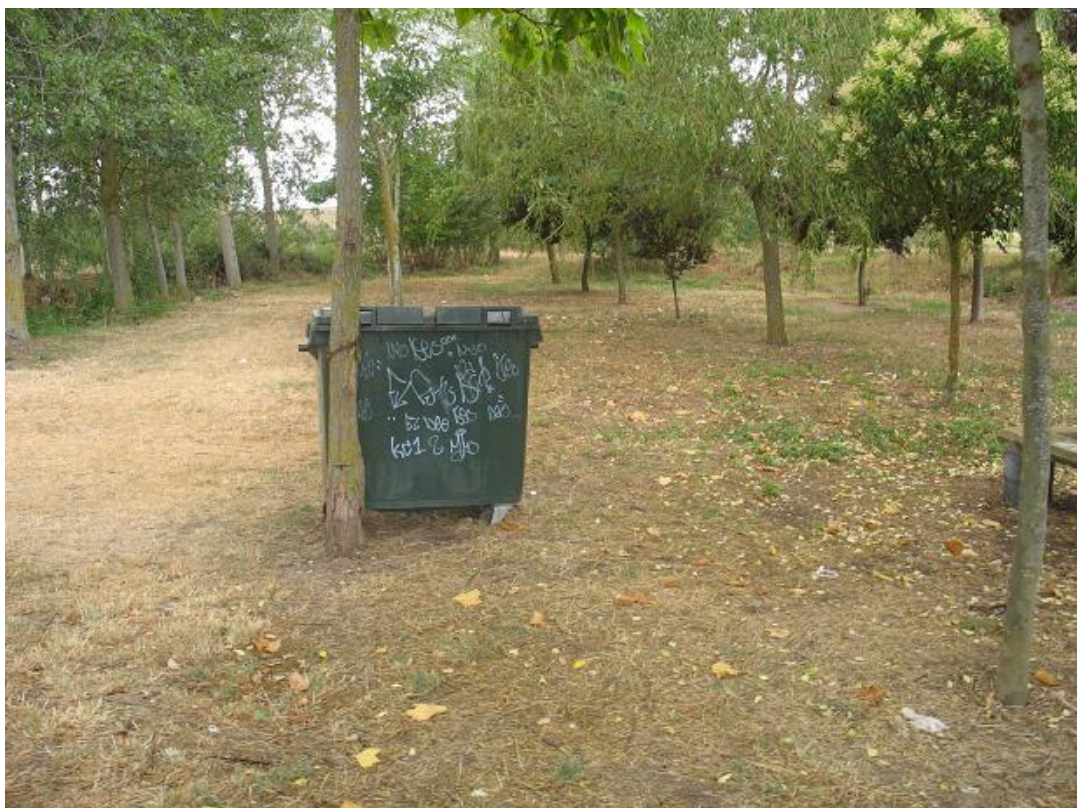
Se han detectado pequeñas plantaciones de ribera que alteran la naturalidad de la vegetación. Del mismo modo, la conectividad se ve limitada por las infraestructuras, defensas y pistas forestales que circulan paralelas al río en algunos tramos intensamente cultivados. La estructura del corredor, fruto de estos mismos impactos, está alejada de su estado natural, con escaso desarrollo de estratos bajos e inexistente desarrollo de bandas laterales debido a la reducción de la anchura.

Figura 14-7. Zonas de picnic en las riberas del río Oroncillo.

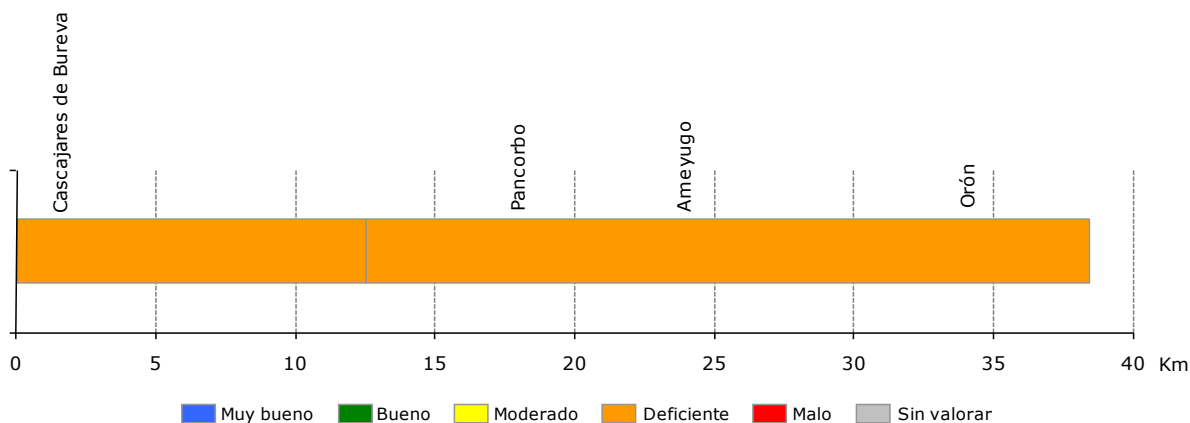
Figura 14-9. Esquema de valoración hidrogeomorfológica de las masas de agua del río Oroncillo.

La primera masa de agua, en cabecera, de algo más de 12 km presenta una puntuación de 35 sobre 90, lo cual la coloca en el intervalo de calidad deficiente. Pese a estar en cabecera, la masa se ve afectada por numerosos impactos dado el pequeño tamaño de la subcuenca y el elevado grado de antropización de la misma. En el apartado de la calidad funcional del sistema, las alteraciones afectan sobre todo a la "disponibilidad y movilidad de sedimentos" por la desconexión que existe, así como en la "funcionalidad de la llanura de inundación" debido a las infraestructuras que impiden un correcto funcionamiento del sistema fluvial. En el apartado de calidad del cauce, las afecciones son bastante graves. Las tres partes de la valoración se encuentran muy afectadas por los impactos, en especial la "naturalidad del trazado y de la morfología en planta", con tan solo 2 puntos sobre 10 posibles. Sin embargo, es la calidad de las riberas la que se encuentra en un estado muy deficiente, con 5 puntos sobre un máximo de 30. Las afecciones en la "anchura del corredor ribereño" y la "estructura, naturalidad y conectividad transversal" son las más graves.

La segunda masa de agua, con 38 puntos sobre 90 posibles, se encuentra en un estado similar, ligeramente peor en los apartados de calidad funcional del sistema y del cauce, pero algo mejor en el caso de la calidad de las riberas. La "continuidad longitudinal" es mayor en esta segunda masa, lo que se traduce también en una mejora de la anchura y de la estructura. Pese a todo, los valores siguen siendo malos para el conjunto de la masa de agua.

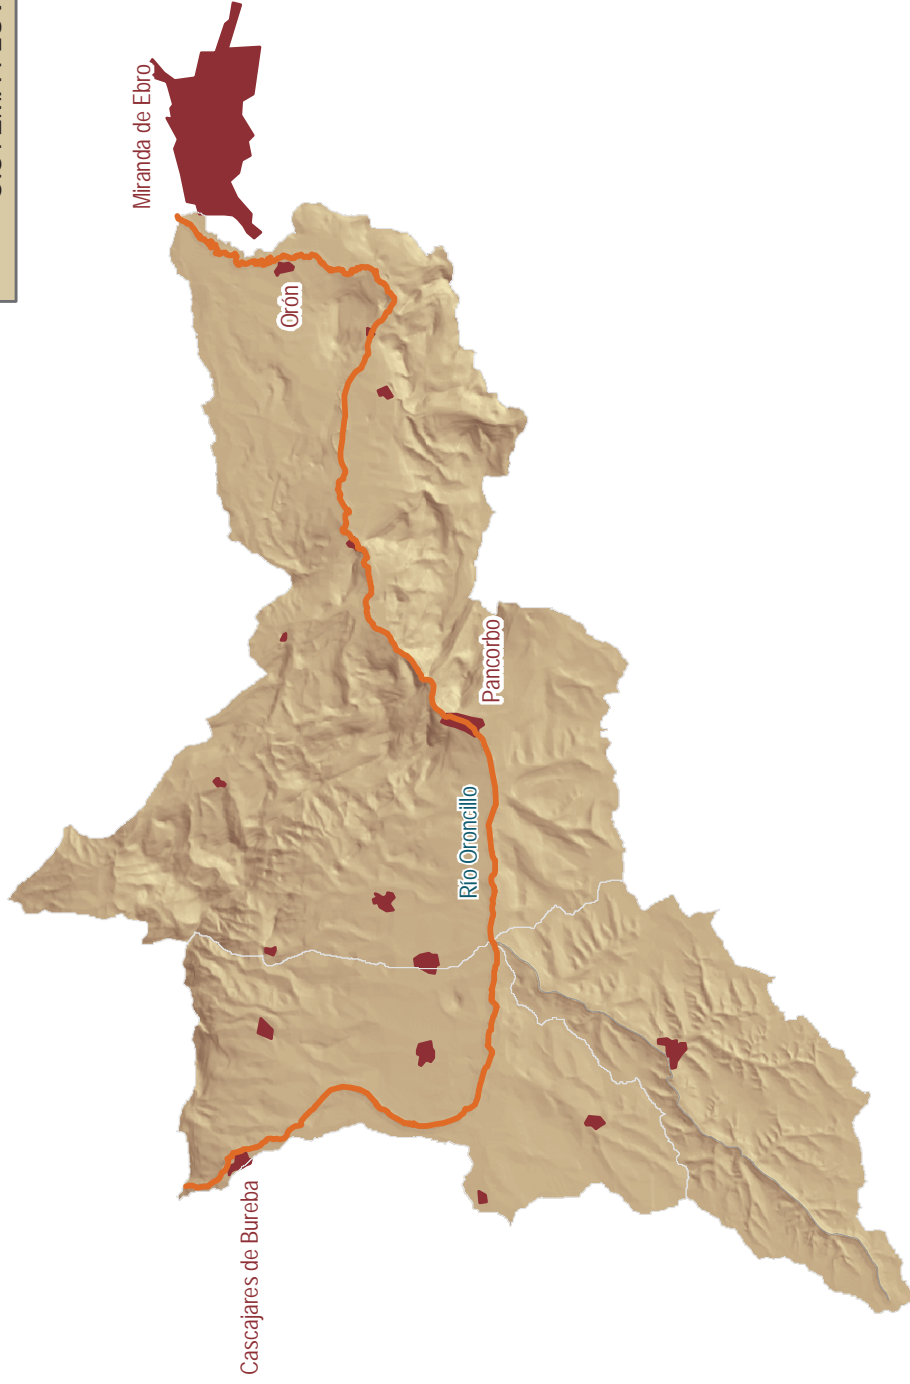
El estado general de valoración del río Oroncillo, y de la subcuenca en su conjunto, es manifiestamente mejorable, con ambas masas en el intervalo de calidad deficiente.

VALORACIÓN	Nº MASAS	LONGITUD
Muy buena	0	0,0 km
Buena	0	0,0 km
Moderada	0	0,0 km
Deficiente	2	38,45 km
Mala	0	0,0 km
Sin valoración	0	0,0 km
