CONFEDERACIÓN
HIDROGRÁFICA
DEL EBRO

Proyecto SAICA
Seguimiento de episodios
916 – Cinca en Monzón

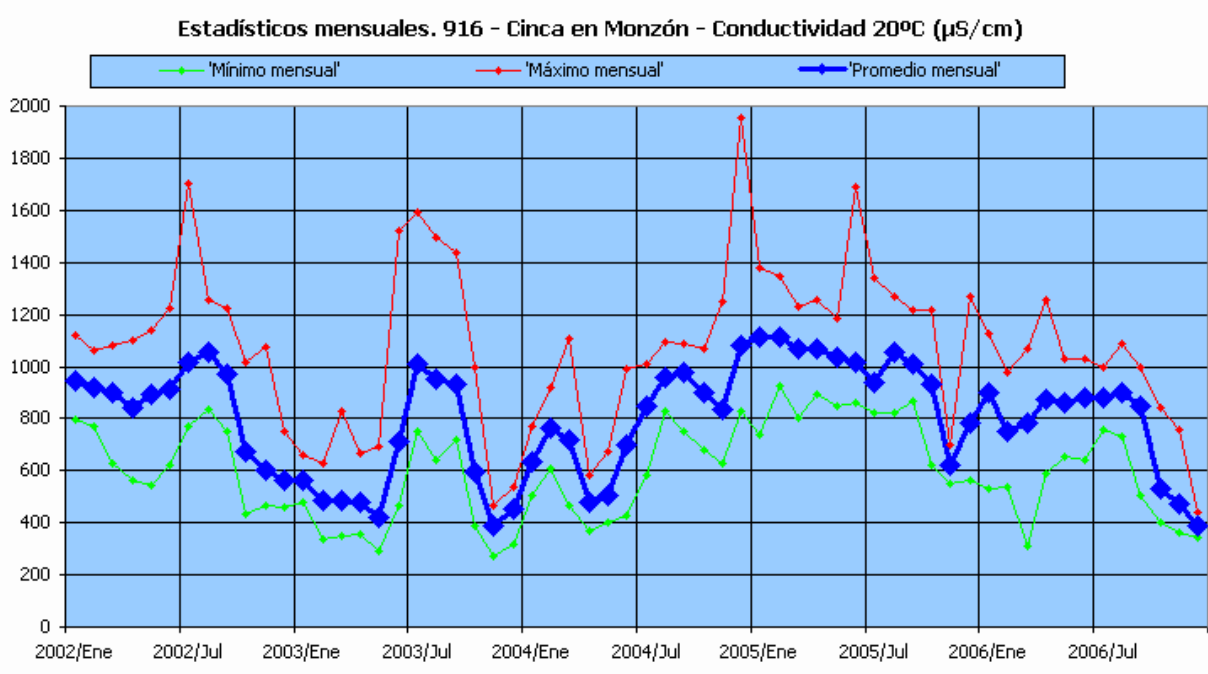
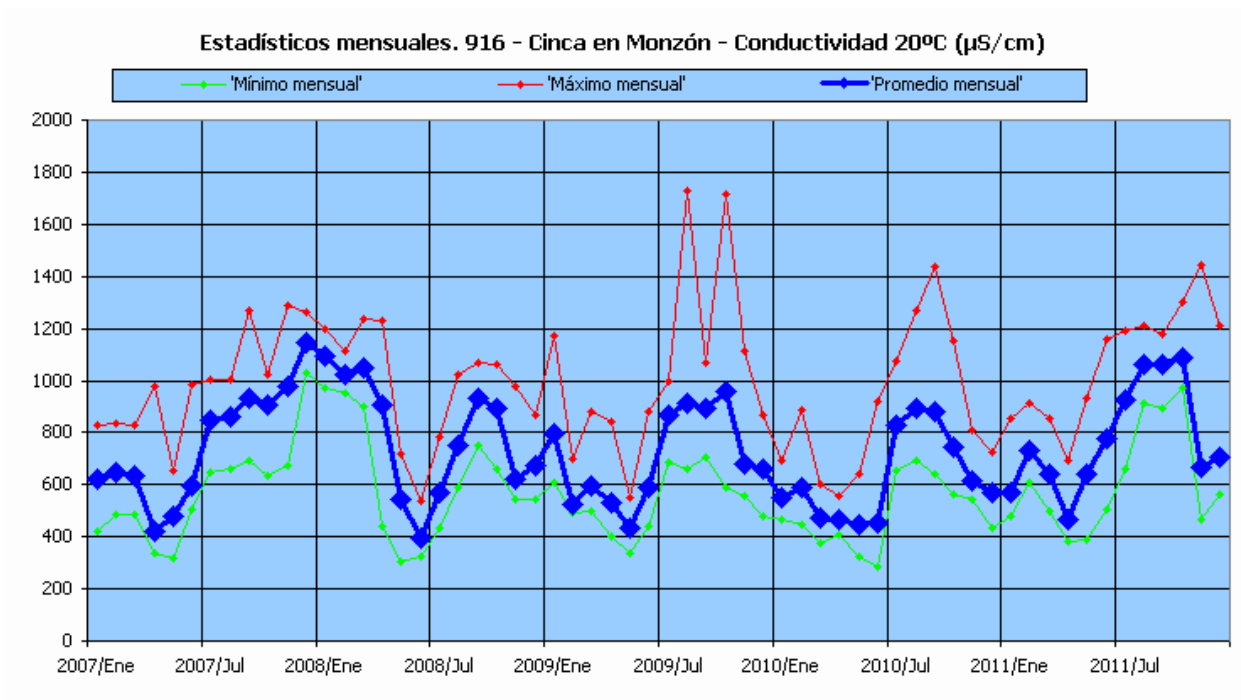
Revisando los resultados históricos, hasta la fecha, únicamente en septiembre de 1998 se habían superado los 2000 $\mu\text{S}/\text{cm}$. Se adjuntan a continuación los gráficos estadísticos básicos del parámetro.

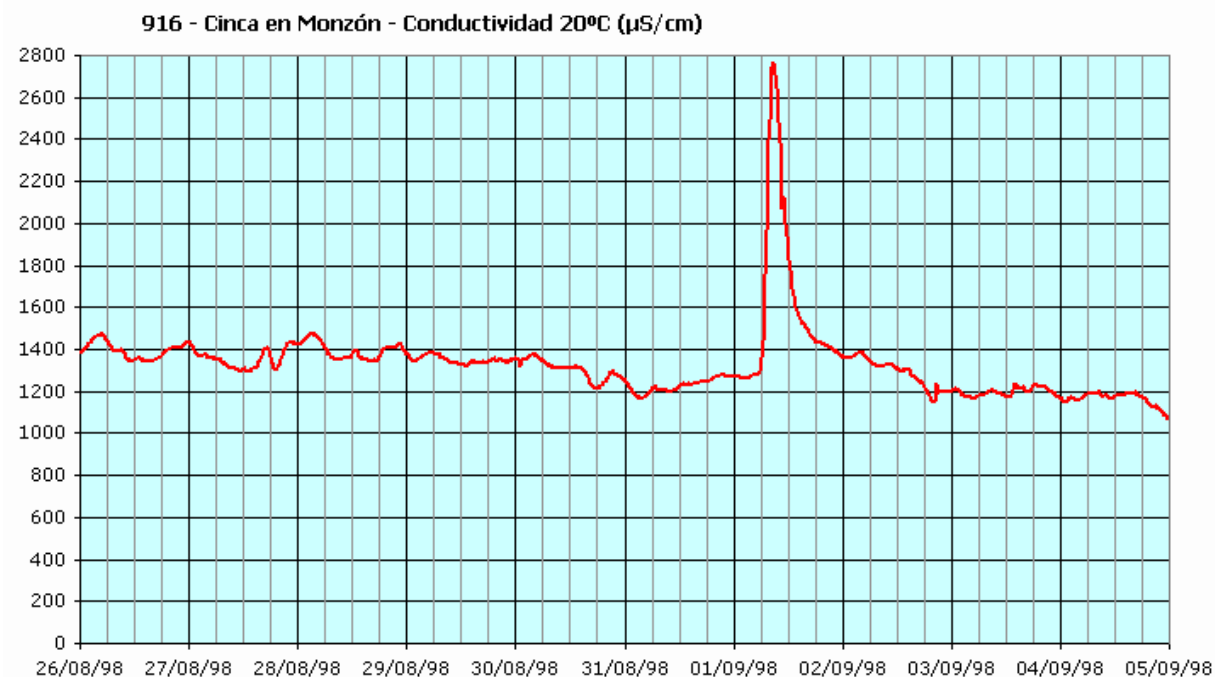
El gráfico de evolución de la señal de conductividad en dicha ocasión (septiembre de 1998) es el siguiente:

De dicha ocasión se guardan informes del estudio realizado. Se adjuntan a continuación. Simplemente reseñar que en esas fechas, la conductividad se expresaba a 25°C, con lo cual los valores citados en los informes son un 10% superiores a los actuales, expresados a 20°C (en el gráfico de evolución anterior ya está corregida esa diferencia).

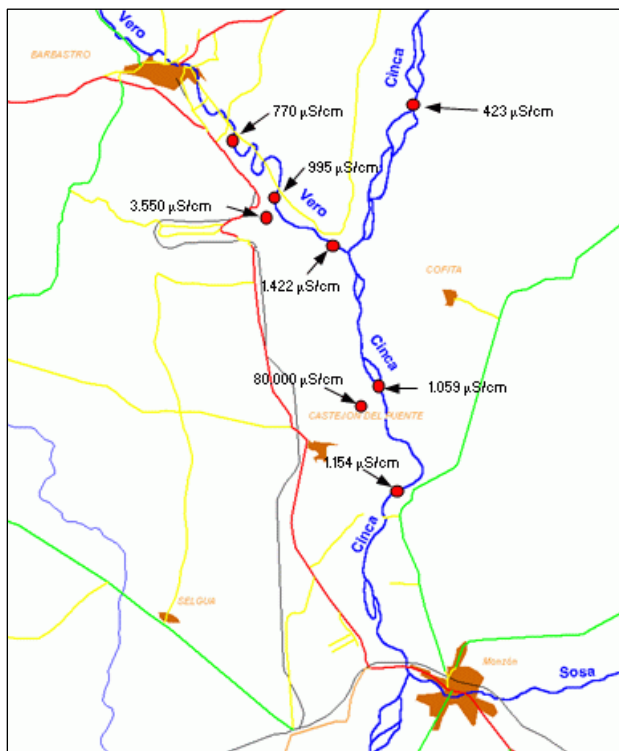
Por los resultados, parece deducirse que se produce un muy importante aporte de origen salino entre el punto 7, el barranco de vertidos de las salinas, que en una inspección ocular aparecía cubierto de una capa de sal que alcanzaba hasta 3 – 4 metros por encima del propio cauce, y con la vegetación completamente quemada por la sal, y otro más reducido en el punto 3, cuyo origen se circunscribe al polígono industrial de Barbastro.

Se adjunta mapa esquemático de la zona de estudio.

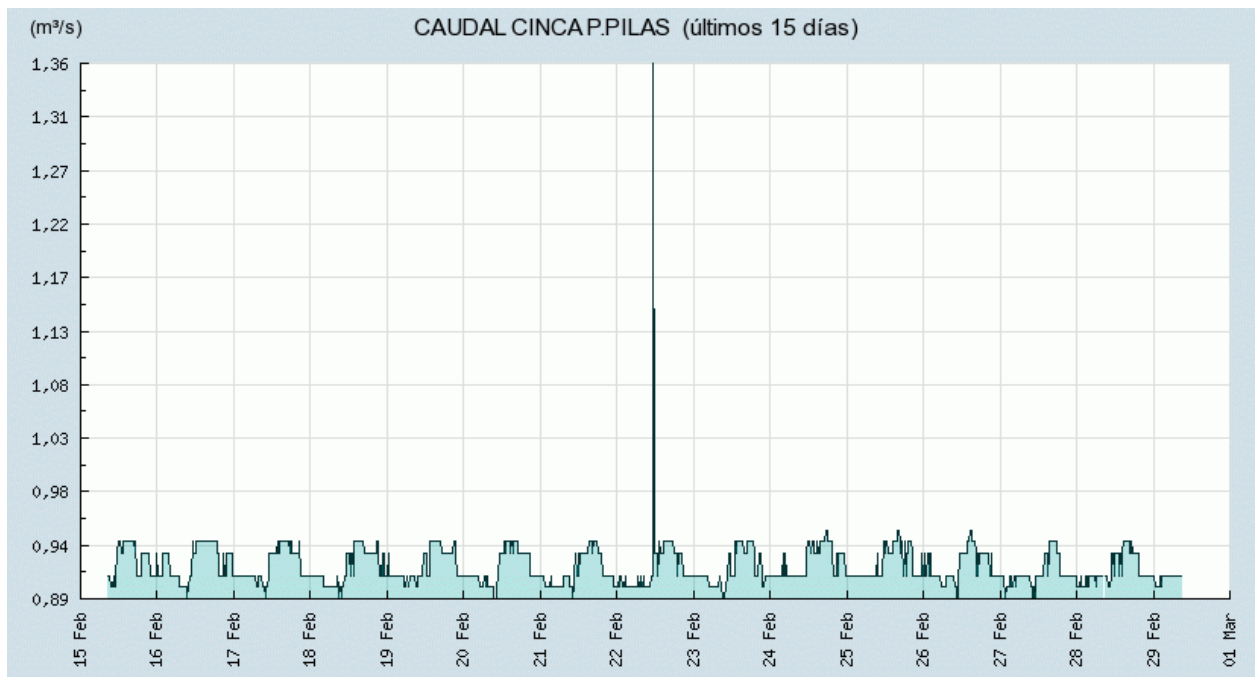
Se acompaña el gráfico de evolución del caudal del río Cinca en el Puente de las Pilas (aguas arriba de Barbastro), donde se observa que el caudal del río en ese punto es algo inferior a 1 m^3/s , con tendencia estable.

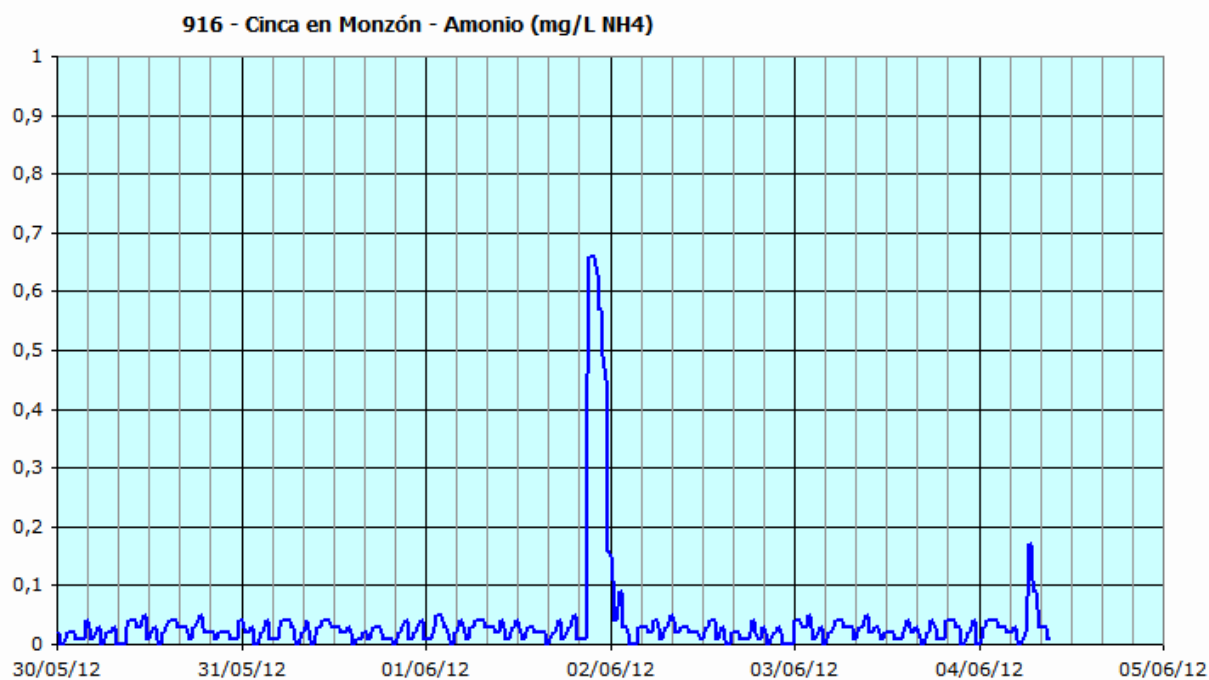
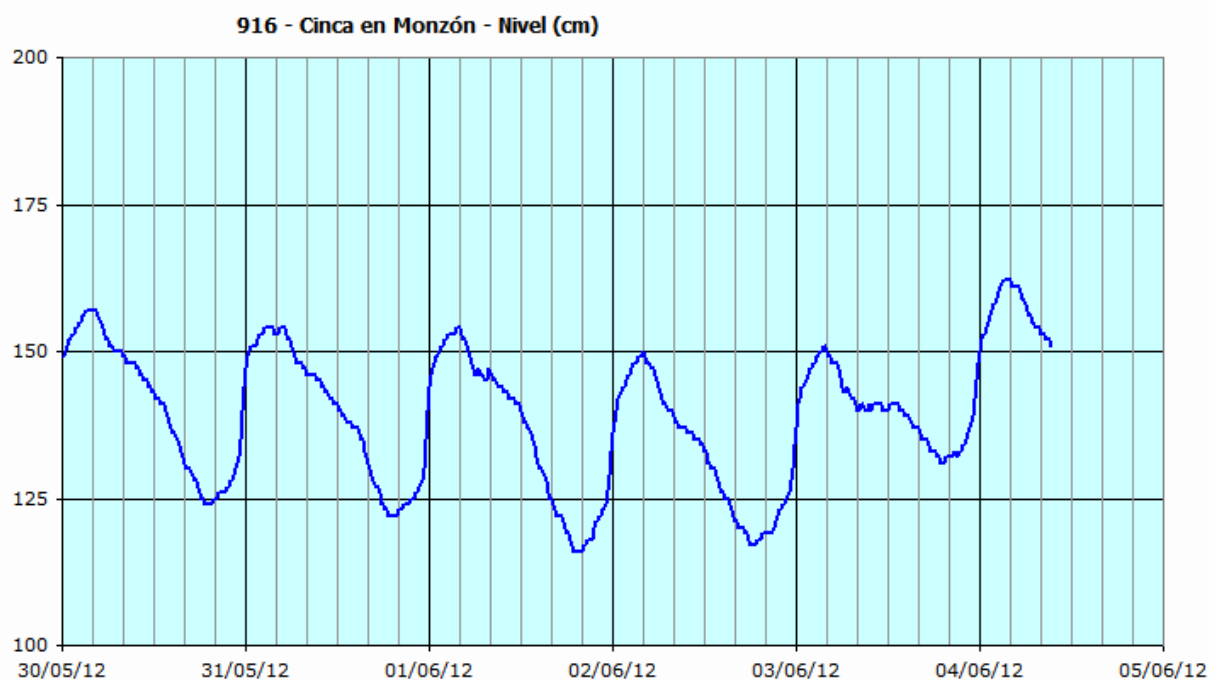
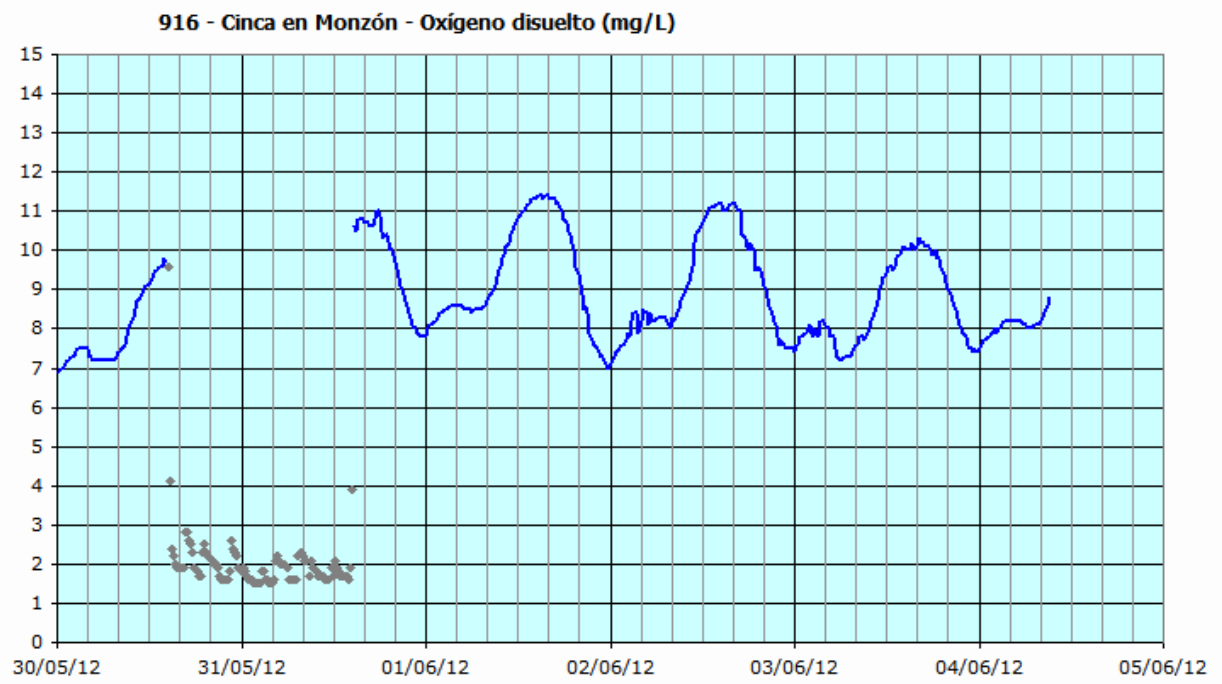
Entre las 20:00 y el final del día 1 de junio (viernes) se observa un pico en la concentración de amonio. Tanto la subida como la posterior recuperación fueron muy bruscas, lo que hace pensar en un origen cercano a la estación de medida. El máximo alcanzado fue de 0,66 mg/L NH_4 .

La situación coincide con un mínimo de nivel en el río. También se ha observado un ligero descenso en la concentración de oxígeno disuelto.
